Отзыв по использованию «антиплесени» «Каменный доктор Картоцид-компаунд Б1»

В 2012 году, мы приступили к капитальному ремонту и переустройству полподвального помещения по адресу: Москва, Берсеневская набережная, дом 16 стр 5, в общественные бани.

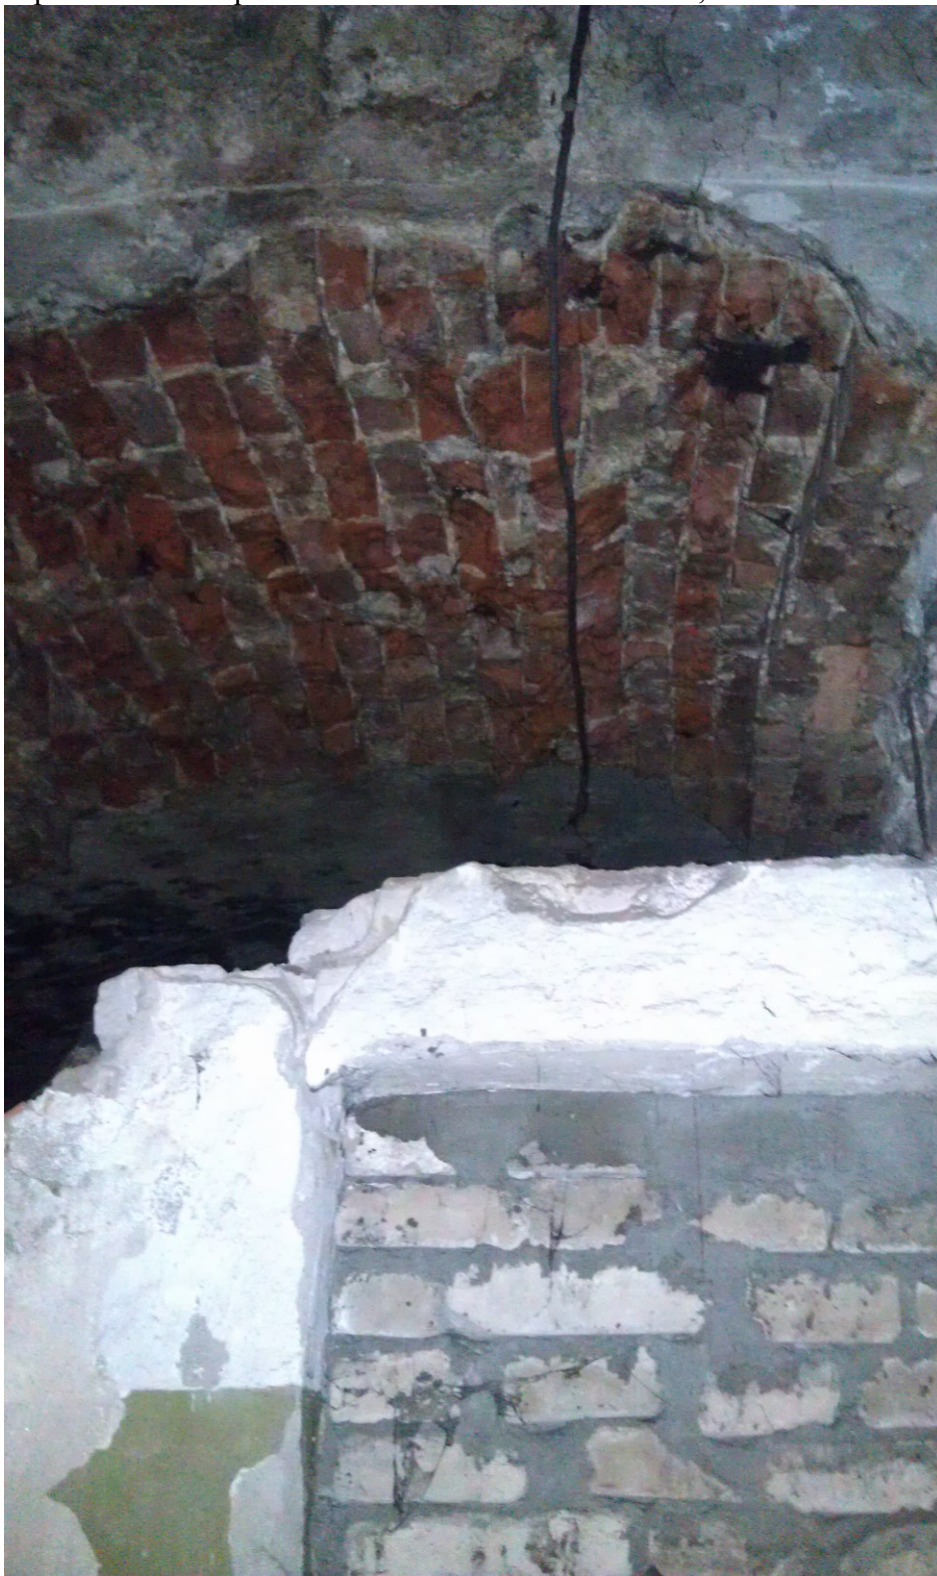
Зараженная поверхность в изначальном состоянии, на момент начала строительства:

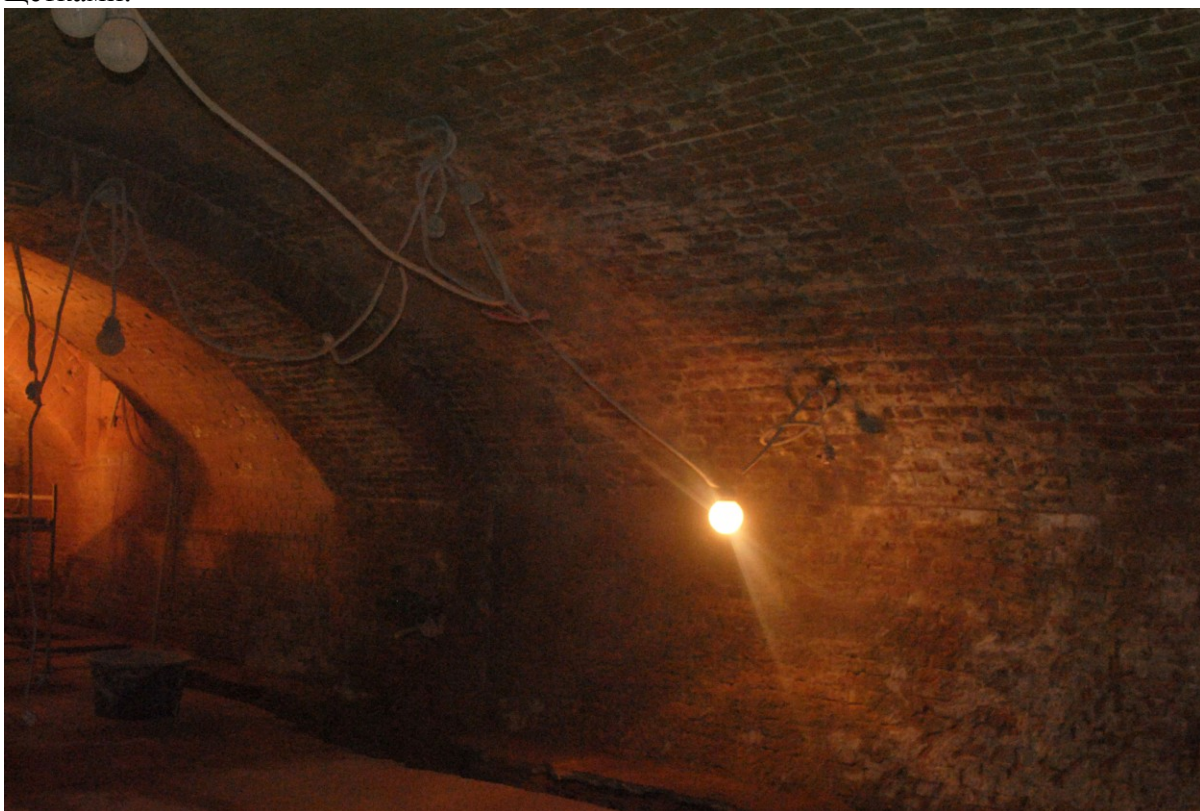
Зараженная поверхность стен после снятия штукатурки. Белые места на кирпиче – это плесень, которая выступила через пять дней после первичной очистки латунными щетками.

В течение полугода поверхность всех стен была очищена от 1-2-х сантиметрового, зараженного плесенью, слоя штукатурки. Кирпич зачищали латунными чашками с помощью УШМ.

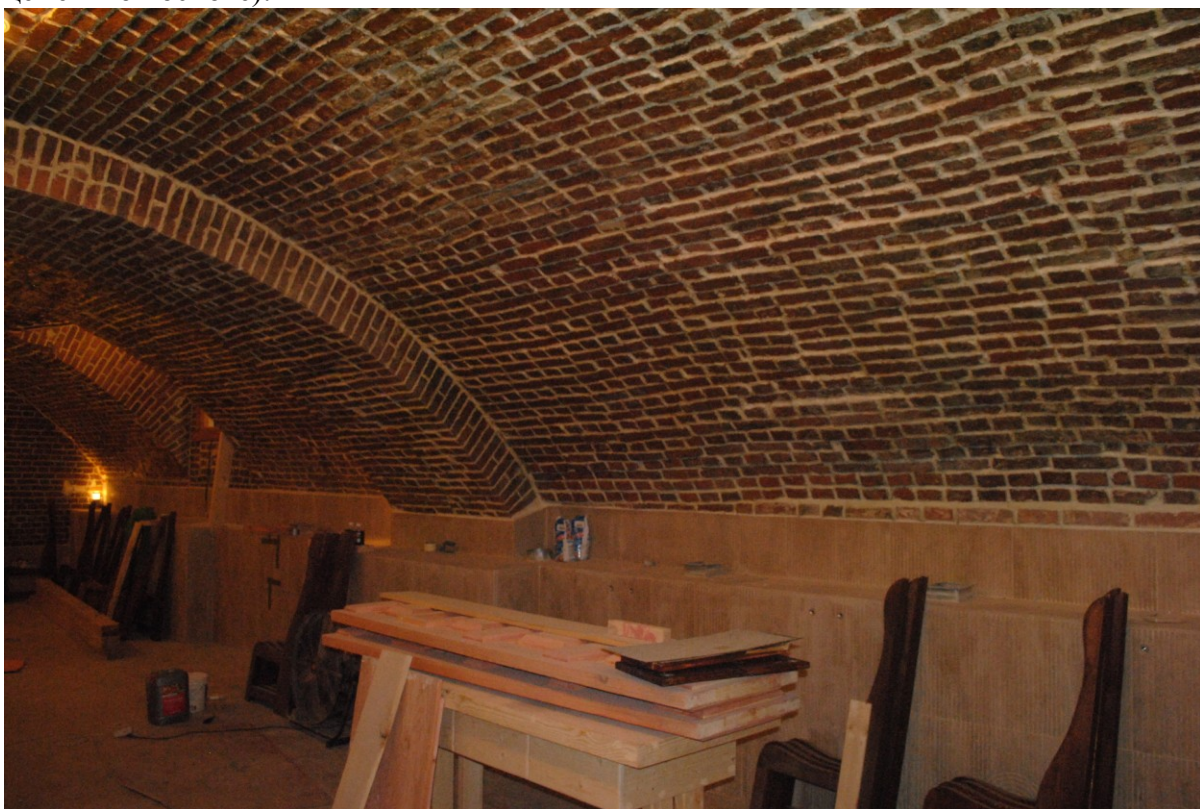
Тот же ракурс, спустя год (швы между кирпичами замазаны белой штукатуркой на цементной основе):

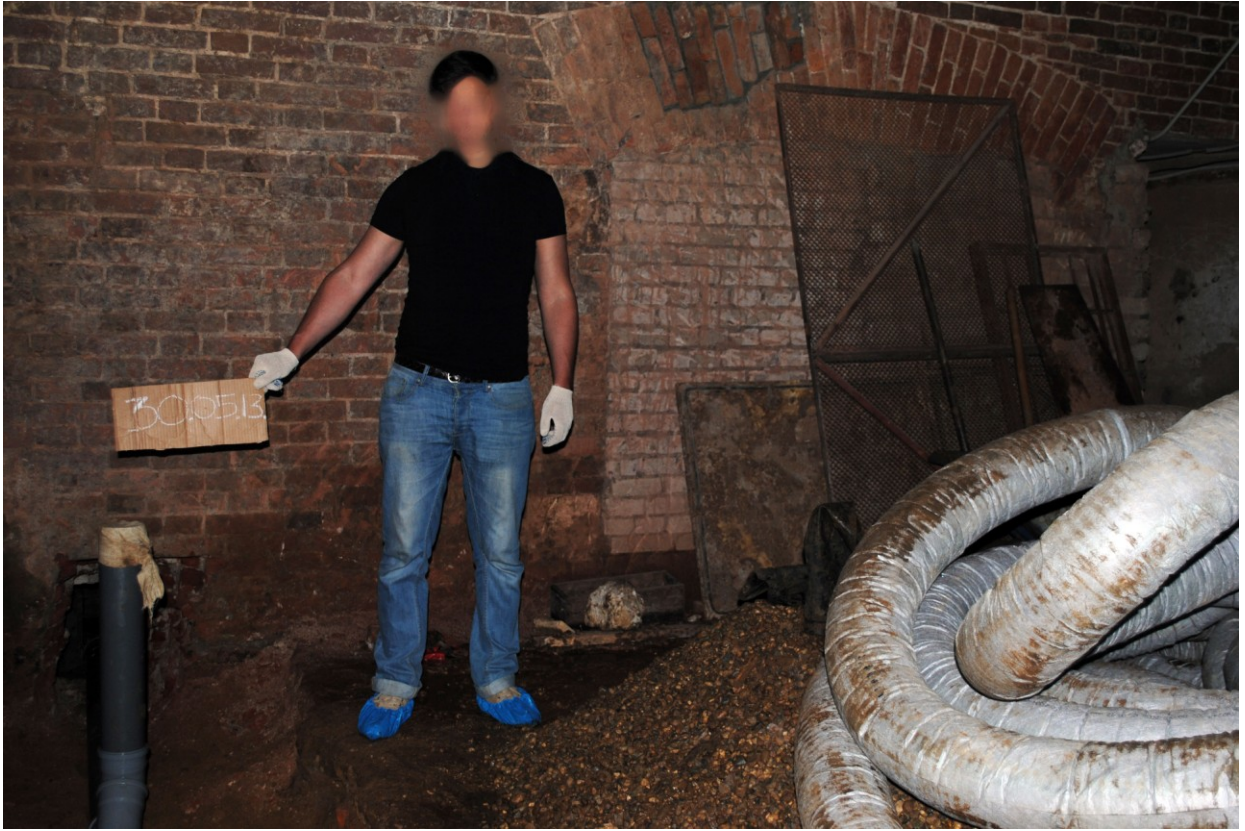
Зараженная поверхность с плесенью на стенах:

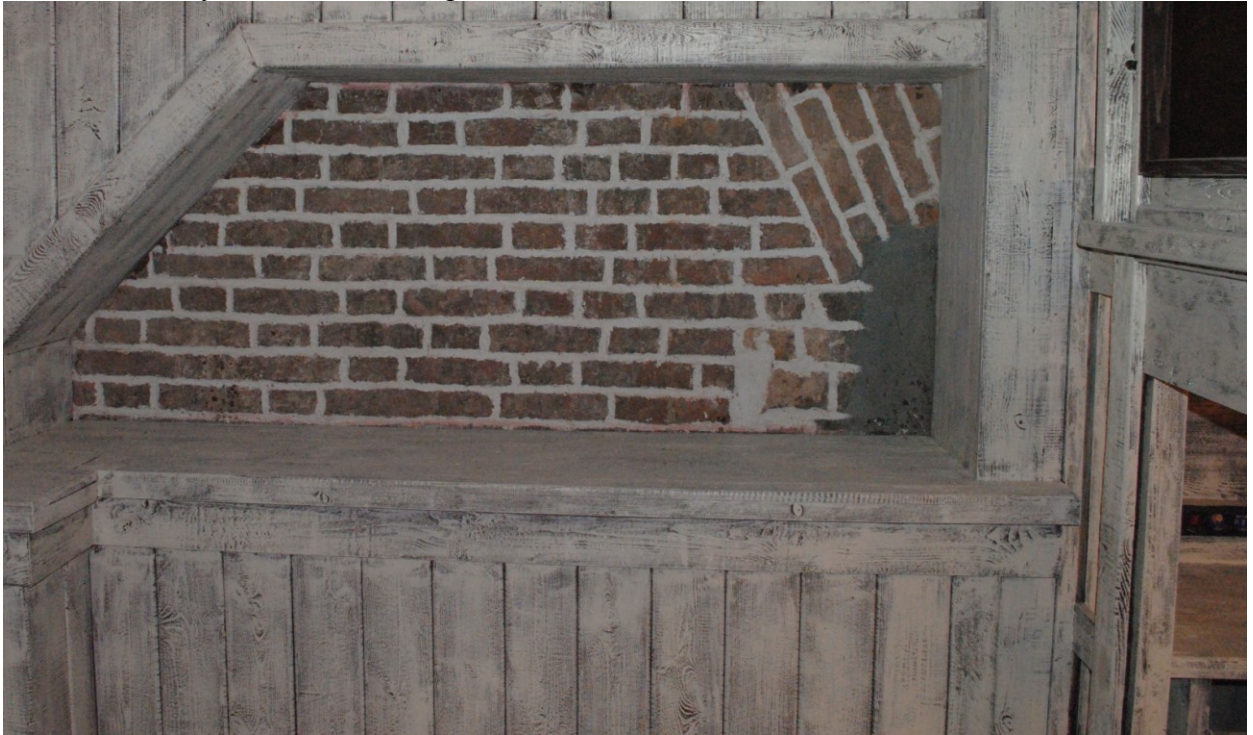
Тот же вид, спустя год, после обработки антисептиком:

Общий расход на 600 кв.м площади составил около 140-150 литров. В два (а где-то и три) слоя, неразбавленной жидкости.
